SLITNA DIREKTLAMELLER I FBTV-1

Reg.nr 4238-1

Datum 25.10.1965

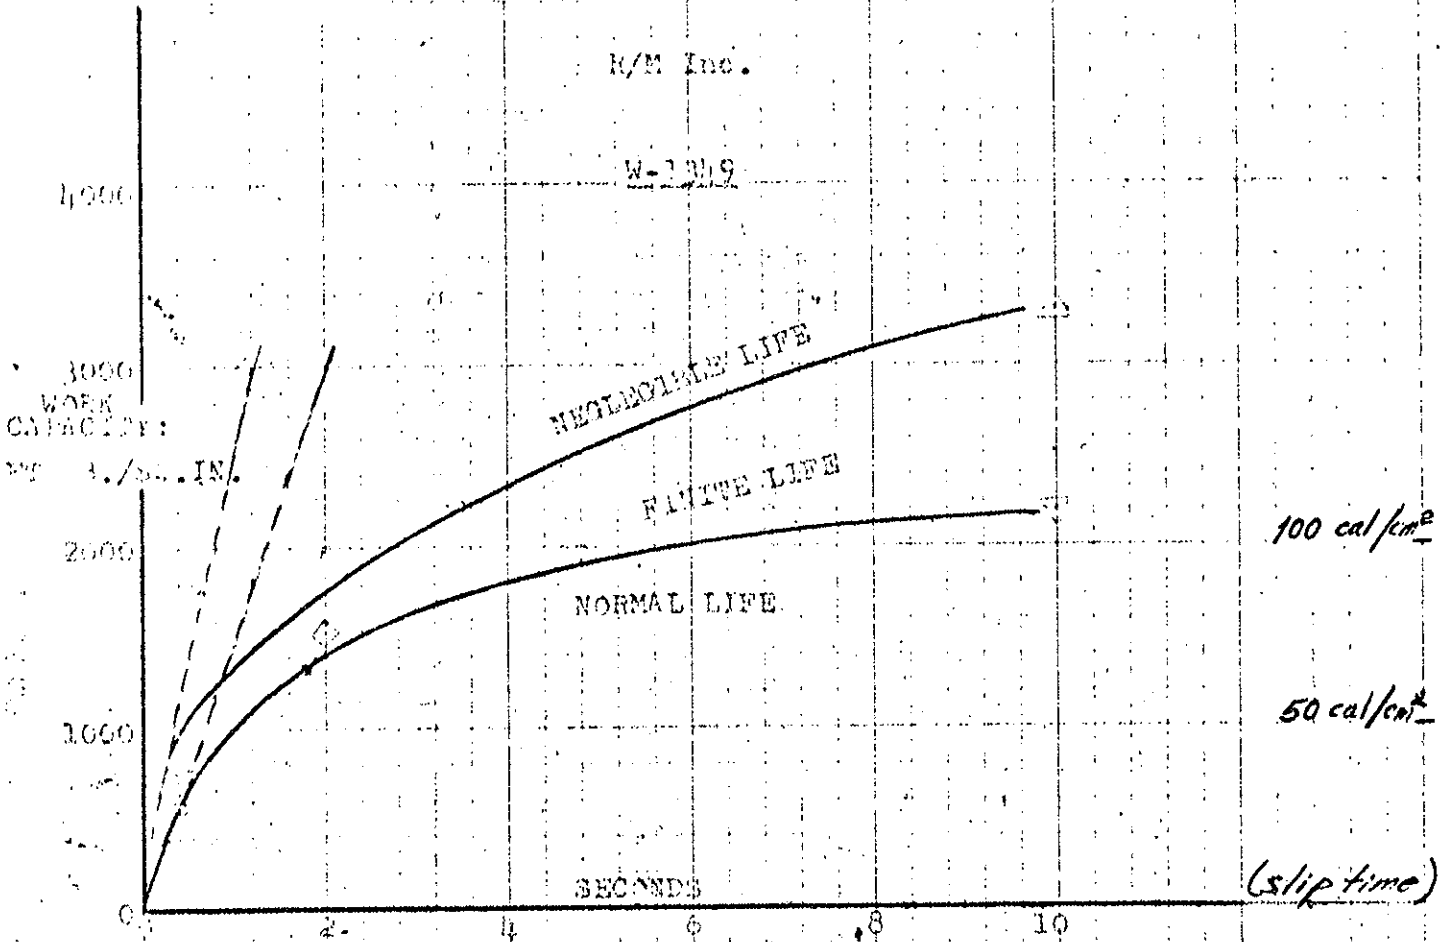
POWER AND WORK CAPACITY VS. ENGAGEMENT OR SLIP TIME
WARREN DIVISION

(Some factors that will shift location of curves are: oil flow, grooving, material, speed, frequency, heat sink capacity and temperature.)

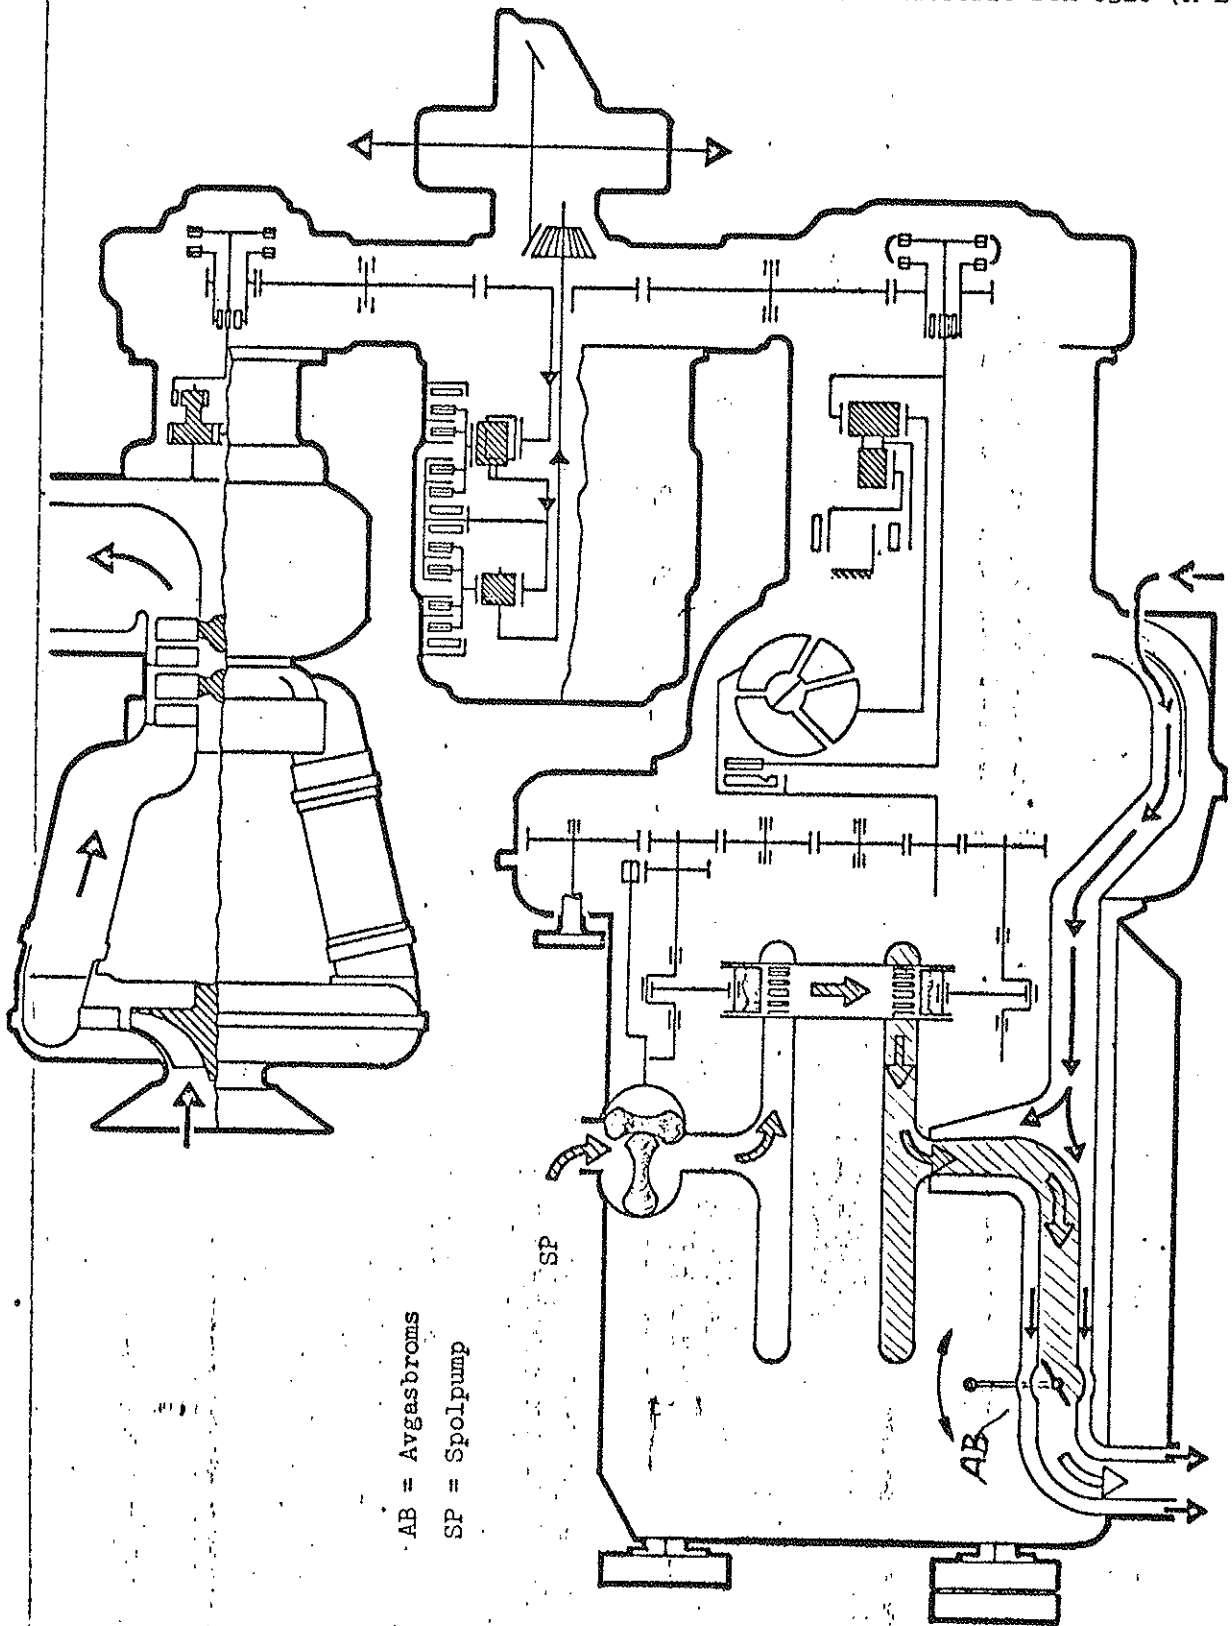
Diagr.nr 4240

Avgasbroms för snabbare uppväxling samt
ev. motorbroms

AB = Avgasbroms
SP = Spolpump
